ΕΓΚΑΙΡΗ ΠΡΟΕΙΔΟΠΟΙΗΣΗ ΑΣΦΑΛΕΙΑΣ ΥΠ' ΑΡ.: 01/2018

Μη Αυθεντικό Πιστοποιητικό Ελέγχου σχοινιού πρόσδεσης (“κάβου”) πλοίου

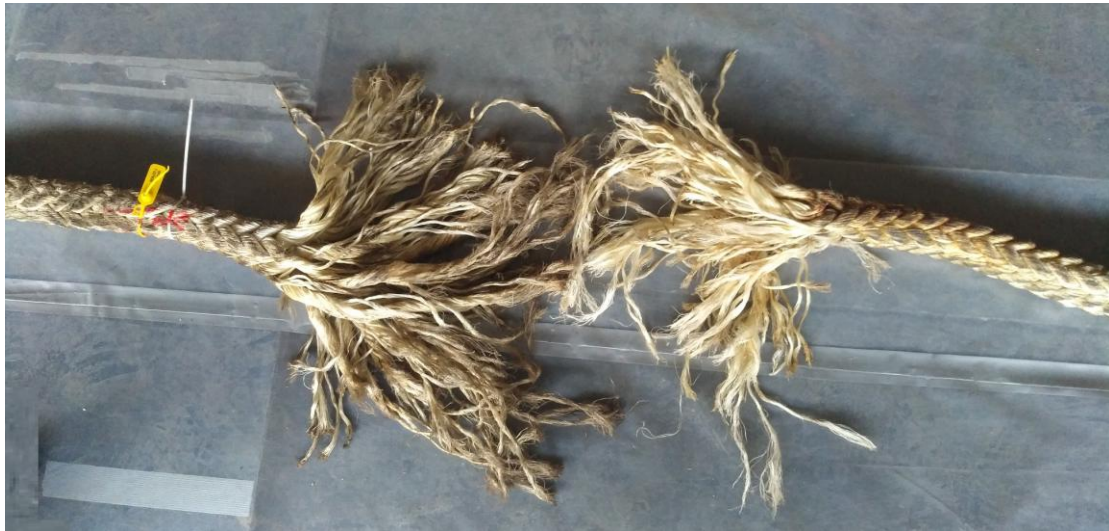
Κατά το ατύχημα έλαβε χώρα η θραύση ενός κάβου πρόσδεσης πλοίου. Στην Εικόνα 1 φαίνονται οι περιοχές θραύσης του, μετά από την επέλευσή της.

Επιπλέον ο εν λόγω κάβος δεν έφερε μόνιμη σήμανση με πινακίδιο ώστε να καθίσταται δυνατή η ταυτοποίησή του.

Εικόνα 1: Τα δύο τεμάχια του κάβου πρόσδεσης που προέκυψαν από τη θραύση του.
